| Energimyndighetens titel på projektet – svenska<br>Reparation av fjärrvärmerör genom infodring av kolfiberkomposit | |
| Energimyndighetens titel på projektet – engelska<br>Repair of district heating pipes through carbon fibre composite relining | |
| Universitet/högskola/företag<br>RISE SICOMP | Avdelning/institution<br>Avdelningen Polymer, fiber<br>och komposit |

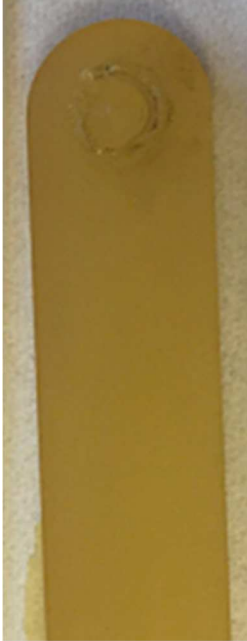
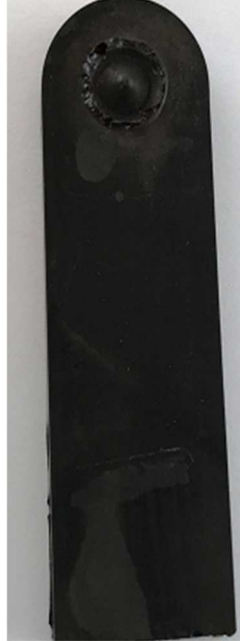
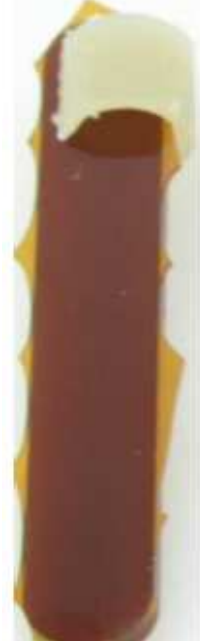
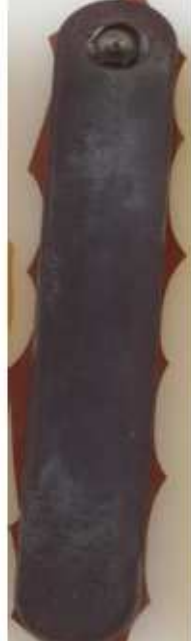
| Detta projekt | | Föregående projekt | |
|---|---|---|---|
| Oexponerad | Fjärrvärmevatten<br>120°C i 14 dagar | Oexponerad | Fjärrvärmevatten<br>120°C i 62 dagar |

Figur 2. Jämförelse mellan clear cast från detta projekt och från det föregående före och efter exponering i 120°C fjärrvärmevatten.

| Detta projekt | | Föregående projekt | |

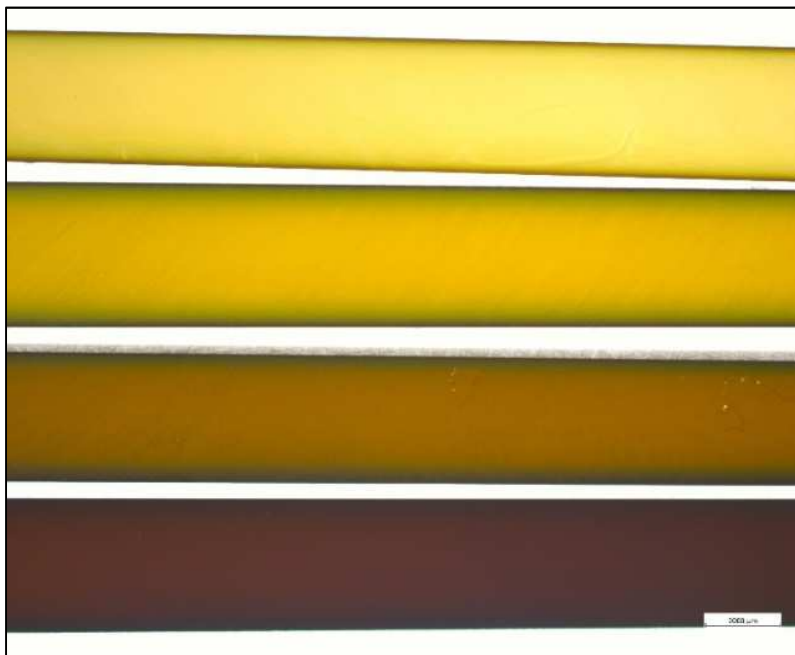
Figur 3. Tvärsnitt av exponerade prover. Överst i bild är 120C i 7 dagar följt av 14 dagar 120°C, 7 dagar i 140°C samt 14 dagar i 140C.

Tvärsnitt av proverna visar att det är framförallt ytan som påverkats, se Figur 3.

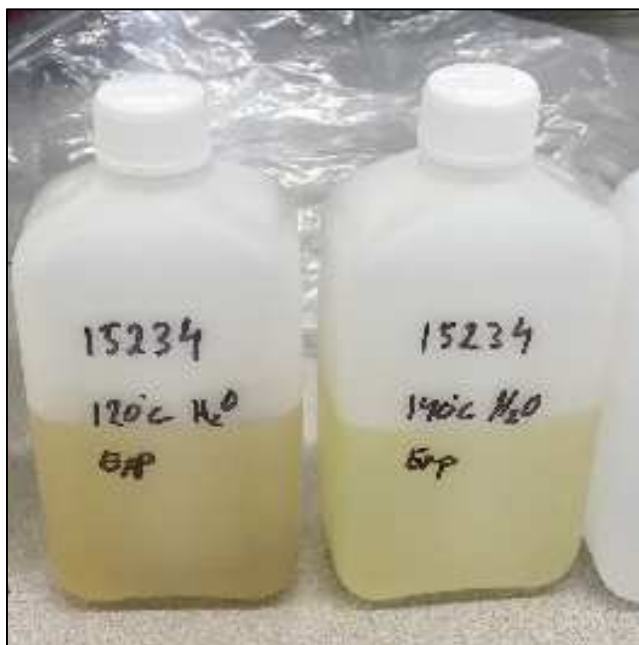
Figur 4. Exponeringsvattnet efter 161 dagar i 120°C och 140°C.

Vatten från exponeringsstudierna vid 120°C och 140°C efter 161 dagar (se Figur 4) analyserades med HS-GCMS.

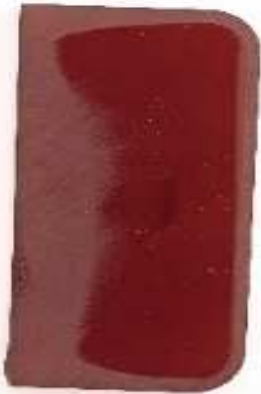
| Före exponering | Efterhärdning i 180°C i 4h | Efter efterhärdning och exponering i fjärrvärmevatten 120°C i 66 dygn |

Figur 6. Utseende av en clear cast före och efter efterhärdning i 180°C samt efter 66 dygn i fjärrvärmevatten vid 120°C.

För att undersöka om uthärdningsgraden påverkade nedbrytningen av hartset efterhärdades prover i 120°C och 140°C i 2 dygn och de kemiska förändringarna studerades med FTIR. Förändringar kunde noteras i dessa prov vilket tyder på att det inte enbart är vatten som påverkar utan även temperatur. Ett prov som efterhärdats i 180°C i 4 timmar exponerats även för vatten i 120°C i upp till 66 dygn, se Figur 6. Resultaten visar att provet fortfarande blir svart på ytan redan efter 7 dygns exponeringstid.

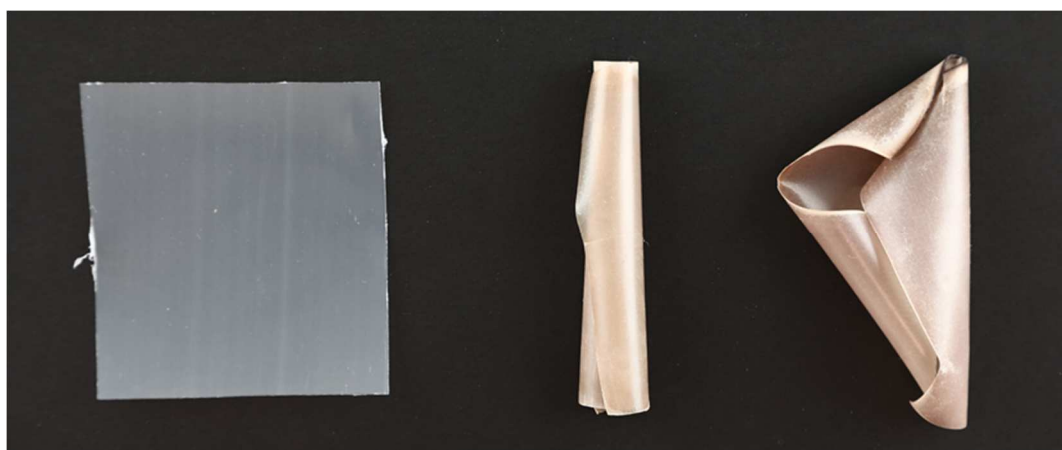
Figur 14. Den exponerade folien före och efter 7 dygns exponering i 120°C och 140°C.

Förutom PFA-hartset exponerades även en folie som används vid tillverkningen av laminatet, och två olika gummisorter i fjärrvärmevatten i 120°C och 140°C. Folien brukar normalt tas bort innan användning men det var intressant att se hur den skulle klara denna tuffa miljö om den var kvar. Ett gummi material behövs för packningen i skarvkopplingen och de två undersökta materialen var speciellt utvalda för att ha potential i denna applikation. Folien uppvisar även den en försprödning, missfärgning och ytliga sprickor redan efter 7 dagars exponering, Figur 14. Folien tappar även i vikt och exponeringen avslutades efter 7 dygn.

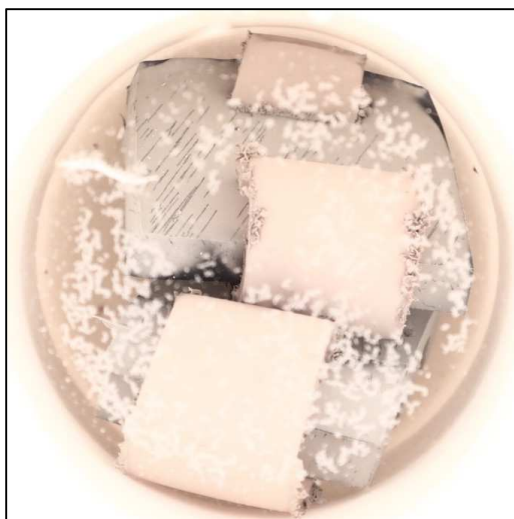
Figur 16. Gummimaterial som uppvisade en tydlig missfärgning av exponeringsvattnet samt en vit beläggning på proverna efter åldringen

Förutom en uppgång i hårdhet uppvisar "gummi" även en tydlig missfärgning av exponeringsvattnet samt en vit beläggning på proverna efter åldringen, se Figur 16.

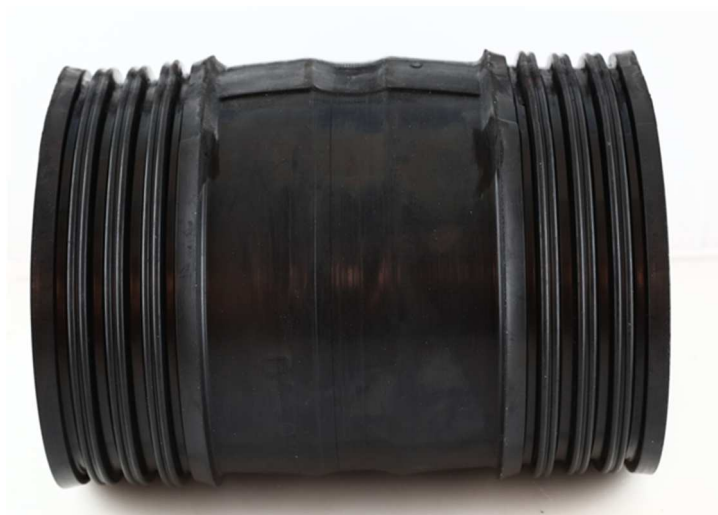
Figur 17. AMEX-gummi för skarvtätning

Då AMEX-gummimaterialet visade på goda egenskaper i den första screeningen så gjordes en mer systematisk studie av materialet för att bedöma dess förmåga att fungera som en packning i skarvkopplingarna. Prover skurna från en AMEX-kopplingspackning, se Figur 17, exponerades i 90 och 120°C i 3, 6 och 9 månader.

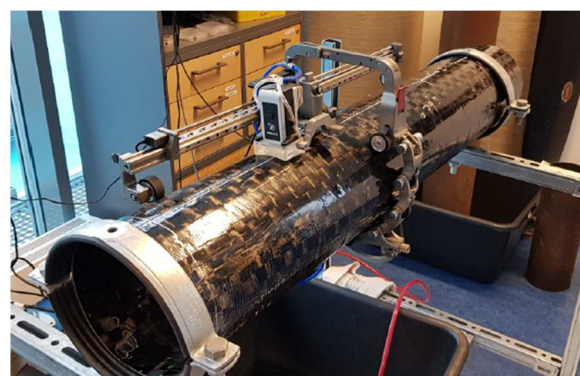
Figure 15: TOF Stitch of all sections combined

En analysmetod som utvärderats är NDT-testning med ultraljudsmetoden DolphiCam som testades på en härdad liner. Den analyserade kolfiberlinern hade förberetts genom att läckor som identifierats vid tidigare trycktest hade märkts ut, se Figur 29. Genom att skanna rörsektionen från utsidan med hjälp av en specialrigg analyserades hela röret, (tanken är dock att röret skall kunna skannas inifrån vid en riktig installation). Det visade sig inte vara möjligt att identifiera de små läckagepunkterna på de genererade analysbilderna. Slutsatsen drogs att denna NDT- teknik är mer lämpad för att upptäcka större defekter som delamineringar och inte små luftinneslutningar, porositet och eventuella mikrosprickor som genererar läckor.

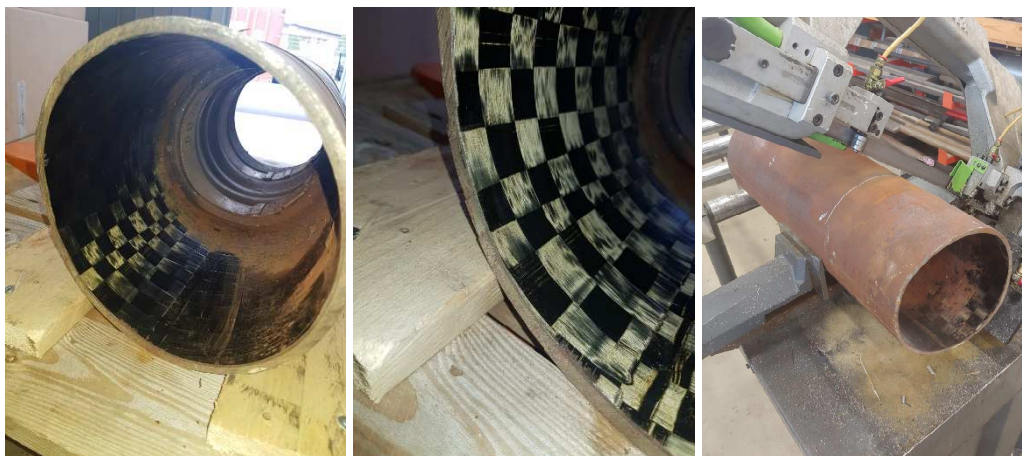
*Figur 30: Det avvecklade och utgrävda stålröret inklusive infodringen skars i mindre bitar för att möjliggöra analys*

Röret skars i mindre bitar för att möjliggöra analys enligt Figur 30.

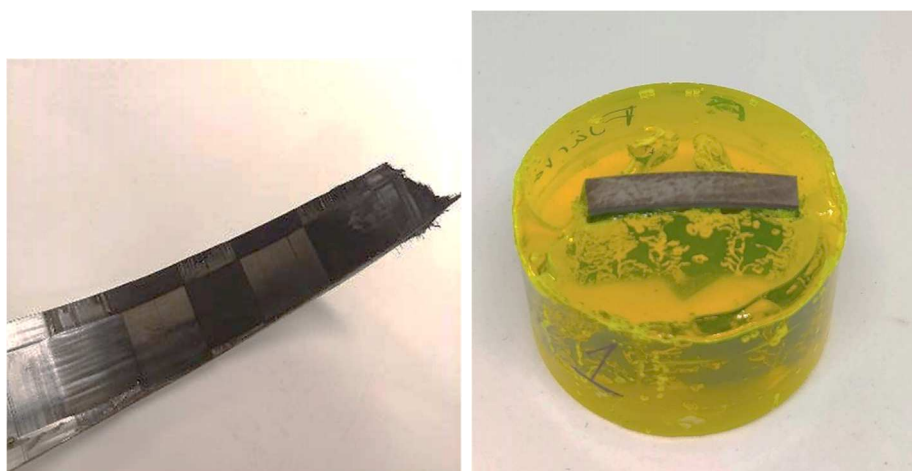
*Figur 31: Bitar från infodringen för mikroskopianalys*

Delarna gjöts sedan in i hartspuckar och polerades och förbereddes för mikroskopianalys som kan ses i Figur 31.

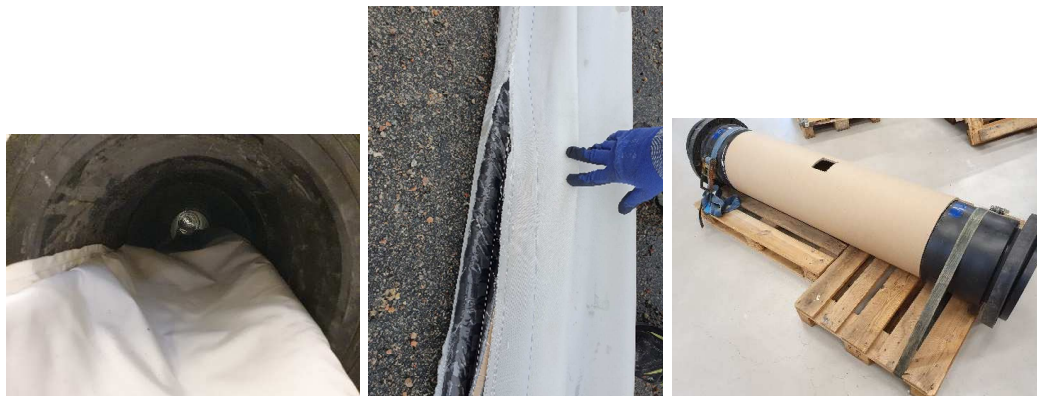
*Figur 34: Olika sprängpåsar utvärderades (vänster och mitten) genom att använda en testrigg (höger)*

En testtrigg som simulerar installationens utmaningar utvecklades av Oxeon/PPR i Borås. Flera varianter av sprängpåsar utvärderades och testades för att verifiera att de kunde stå emot krafterna under härdning. (Figur 34).

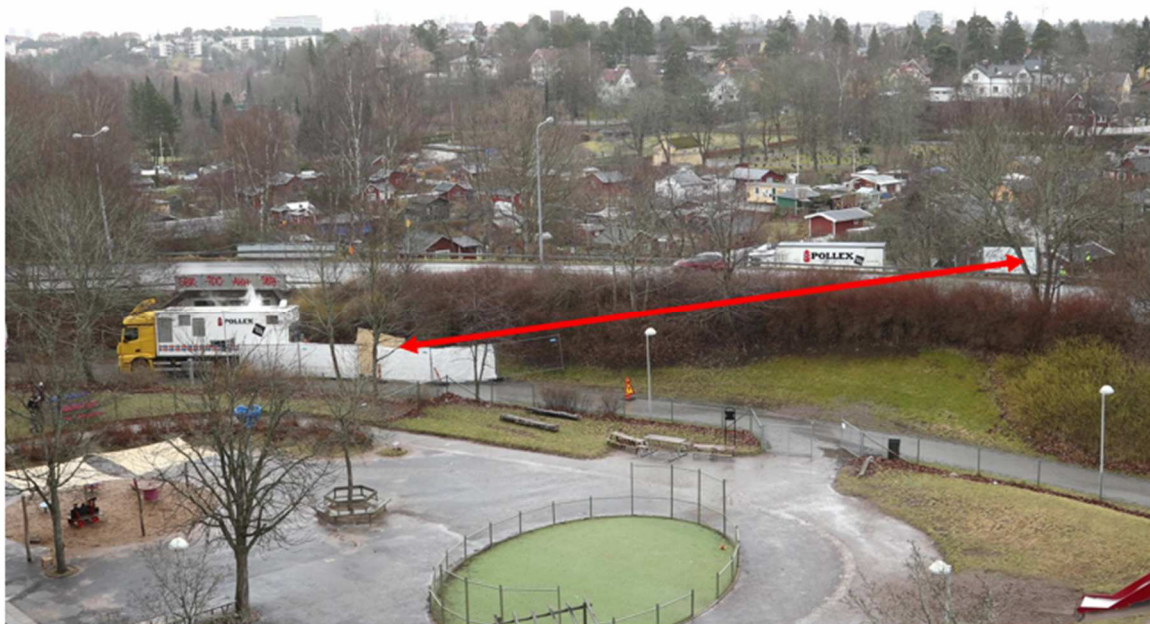
*Figur 36: Installation under Rissneleden*

Testerna gick bra vilket tillsammans med Norrenergi möjliggjorde ett beslut om att genomföra den skarpa installationen. Installationen gjordes under 8 dagar i mars 2021 där båda rören rehabiliterades framgångsrikt och var sedan redo att anslutas till fjärrvärmenätet igen. Denna relining kunde göras helt utan att störa trafiken på Rissneleden ovanför röret. Den rehabiliterade sektionen togs i drift igen efter att nätägaren genomfört ett framgångsrikt trycktest för att verifiera CarboSeals prestanda. (Figur 36 och 37).

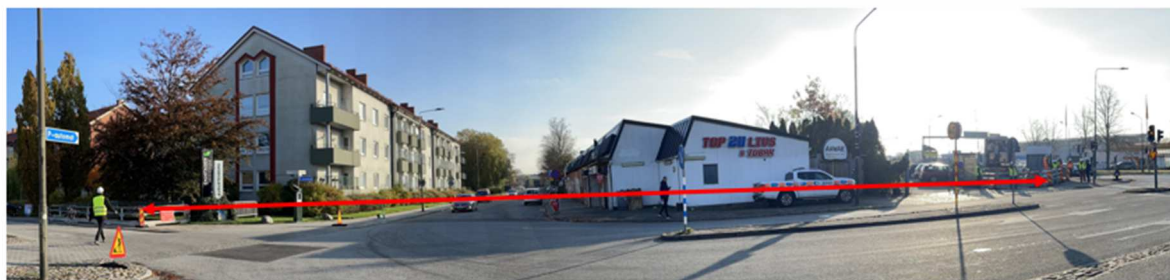
*Figure 39: Installation under korsningen i Malmö (topp) båda rören härdades samtidigt (nedre två)*

DN100 CarboSeal och den nya ändtättningslösningen klarade testriggtesterna och installationen i Malmö planerades till november 2021. Grundvatten hade infiltrerat ett av rören kraftigt men detta avlägsnades innan CarboSeal-installationen. Båda rören härddades (bild 39) samtidigt och hela installationen var klar på bara 4 arbetsdagar. Linern klarade trycktestet och ledningen togs sedan åter i drift.
